三台县人民医院
新建数字减影血管造影装置（DSA）项目
竣工环境保护验收监测报告表

建设单位：三台县人民医院

编制单位：四川省中栎环保科技有限公司

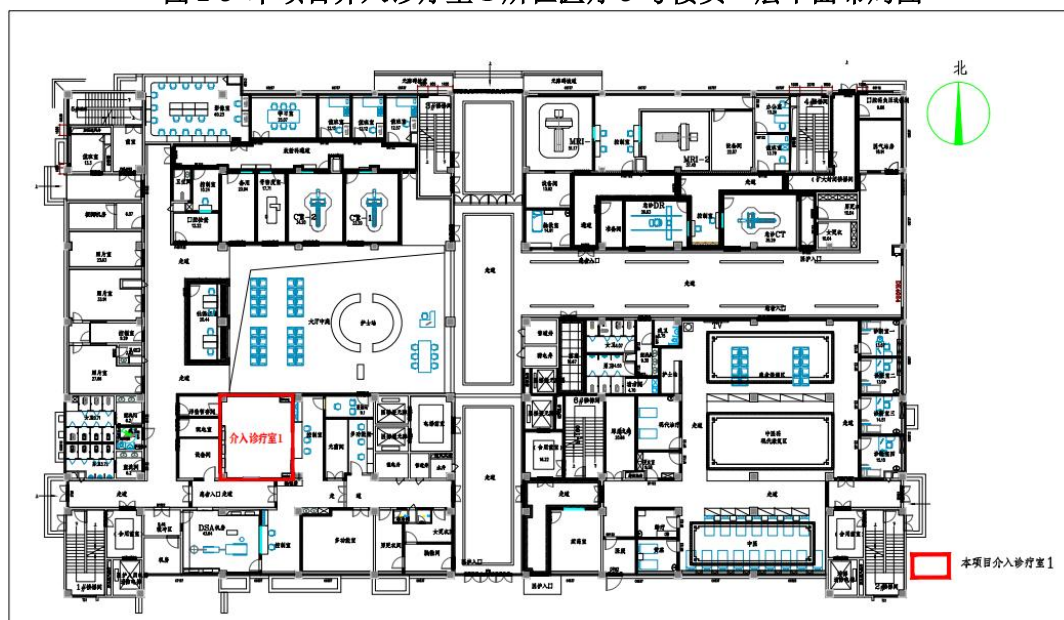
图 2-4 本项目介入诊疗室 1 所在医疗 3 号楼一层平面布局图

介入诊疗室 1 净空面积为 48.61m²，四周墙体均为 200mm 加气混凝土隔墙+30mm 辐射防护板；顶部为 120mm 混凝土+3 层 15mm 硫酸钡板；地面为 120mm 混凝土+40mm 硫酸钡水泥砂浆；东侧设置 1 扇 3mm 铅当量铅玻璃的观察窗；南侧设置 1 扇 3mm 铅当量的患者进出防护铅门；西侧设置 1 扇 3mm 铅当量的污物运出防护铅门；东侧设置 1 扇 3mm 铅当量的医护进出防护铅门。

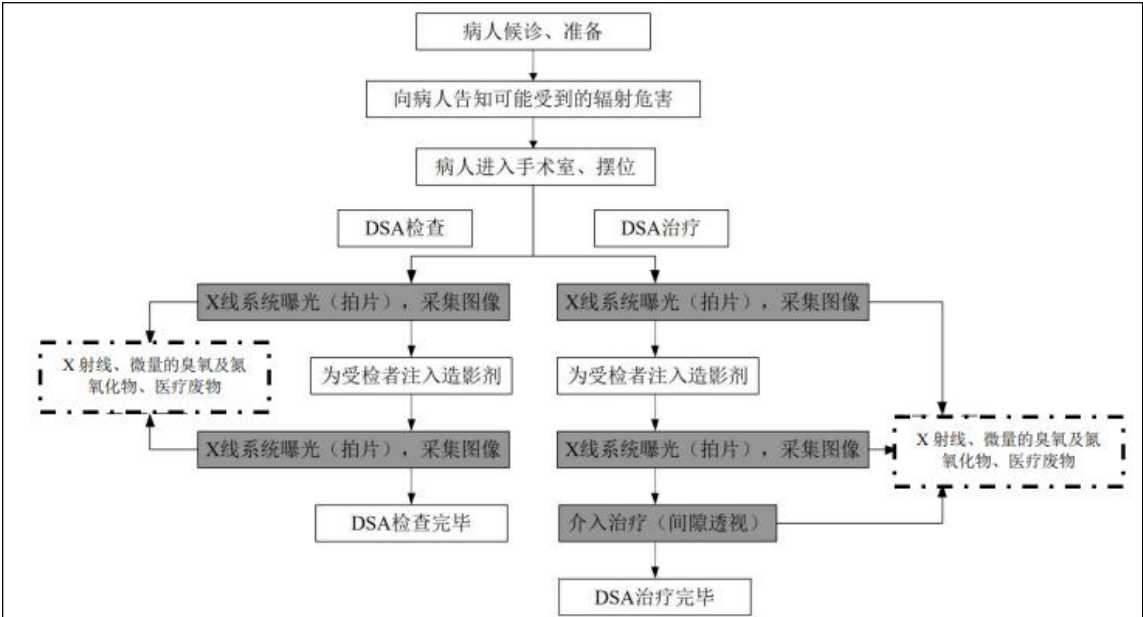
图 2-8 DSA 介入治疗流程及产污环节示意

本项目 DSA 运营期间产污环节为：在注入造影剂之前拍片产生的 X 射线和臭氧，注入造影剂之后产生的 X 射线和臭氧，介入治疗过程中间歇透视产生的 X 射线和臭氧。在手术时，产生医疗包装物和容器和药棉、纱布、手套等医疗废物。注入的造影剂不含放射性，同时射线装置采用先进的数字显影技术，不会产生废显影液、废定影液和废胶片。

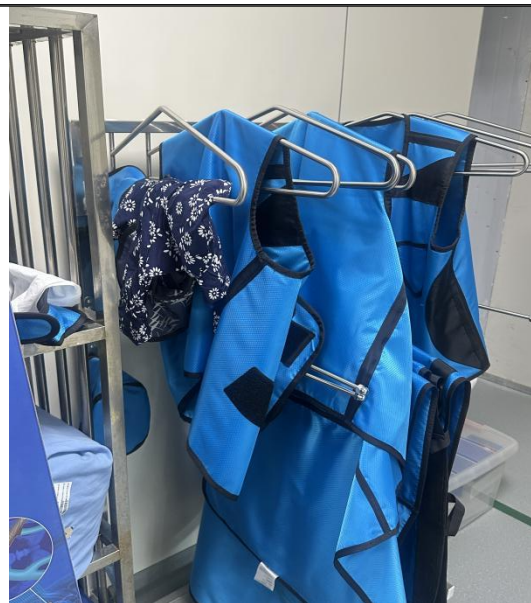
铅防护用品（铅衣、铅颈套）

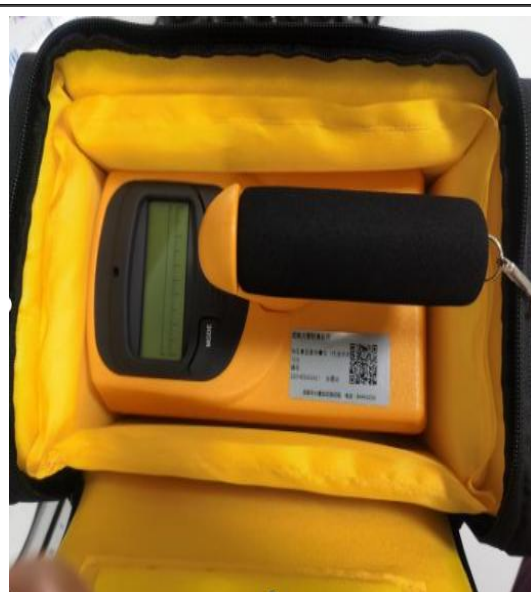
便携式 X- γ 剂量监测仪

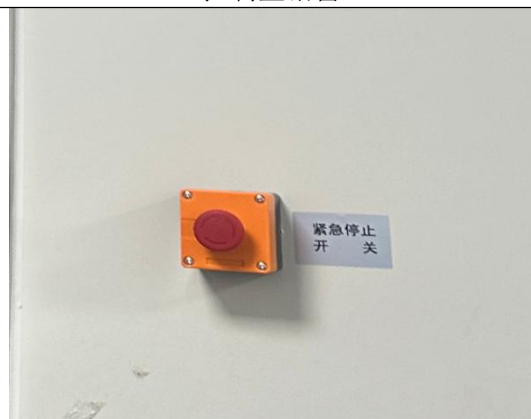
紧急停机按钮

（5）有中文标识的紧急停机按钮：本项目 DSA 治疗床侧和操作台上方各设置 1 个紧急停机按钮（带中文标识）。DSA 系统的 X 线系统出束过程中，一旦出

现异常，按动任一个紧急止动按钮，均可停止X线系统出束。
