三台县应急医院扩建项目地块

土壤污染状况初步调查报告

委托单位：三台县人民医院

编制单位：绵阳时代森扬环保科技有限公司

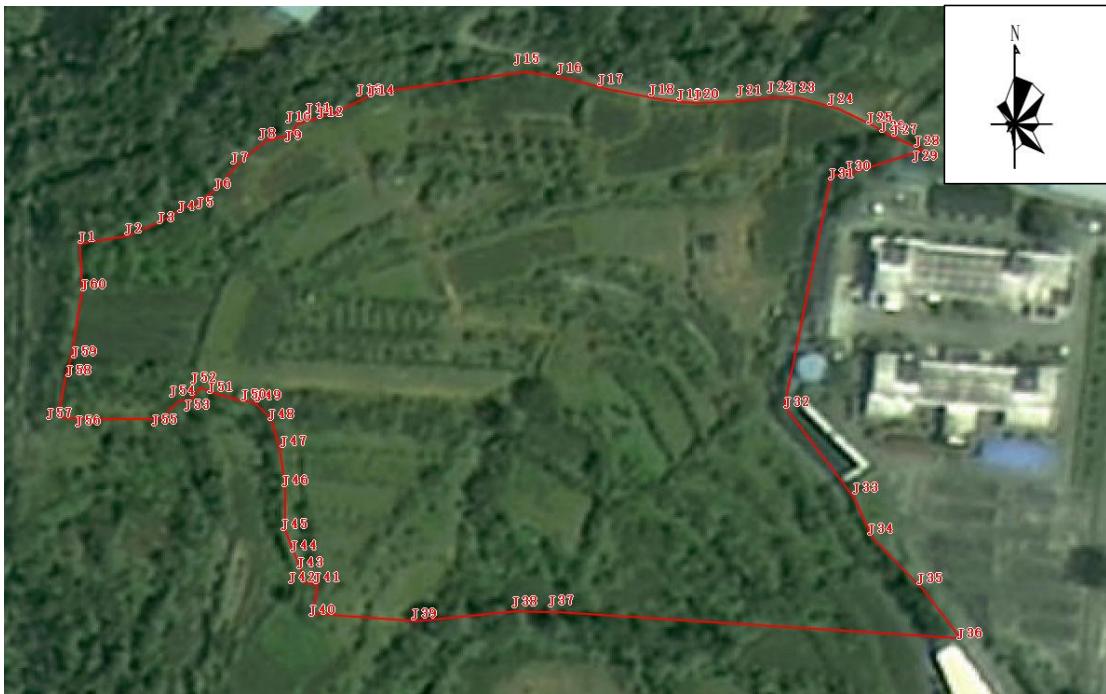
图 2-1 调查地块拐点坐标示意图

根据调查地块片区土地利用规划图，三台县应急医院扩建项目地块调查面积 29467.81m²，地块东至三台应急医院（2022 年已停用），北、西、南均至农用地，调查地块拐点坐标示意图如下图 2-1，其相应的拐点坐标如下表 2-1。

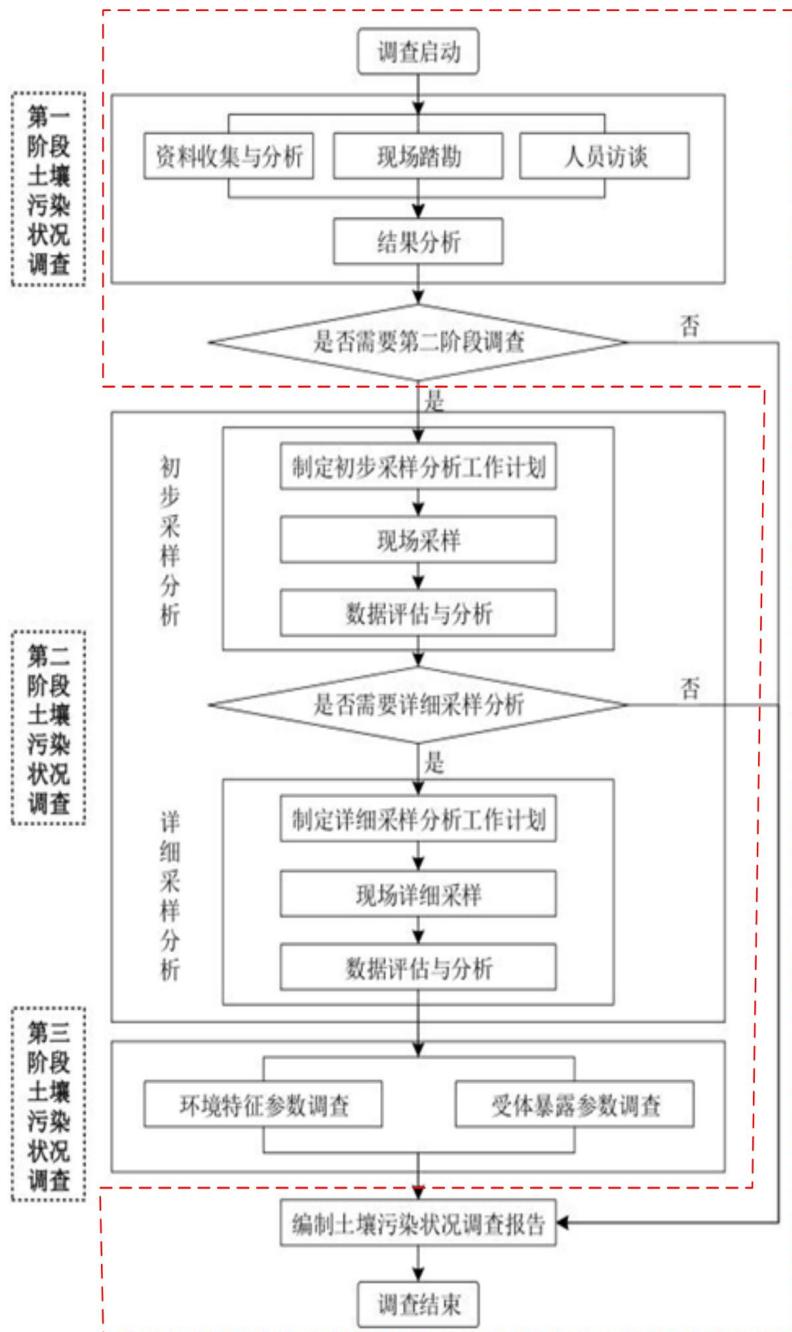
图 2-2 工作内容与程序示意图

综上，本次土壤污染状况调查以第一阶段为主，不涉及第二阶段。工作程序见下图中红色框线部分。

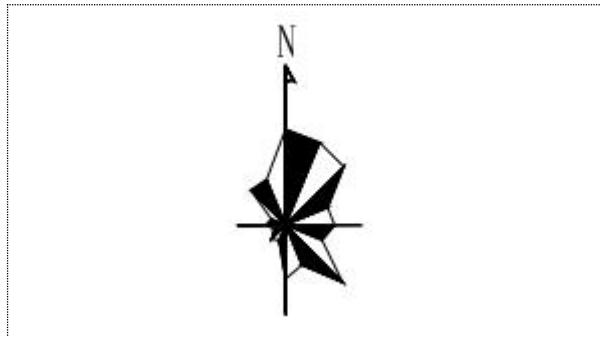
图 3-2 三台县风玫瑰图

三台县地处四川盆地西北部，属于亚热带季风性湿润气候区，具有“冬暖春早、夏热多雨、秋有绵雨、无霜期长、旱涝交错、平均风速小、热量丰富、四季宜耕”的特点。根据三台气象观测站多年累年观测气象资料系列进行分析、统计，各气象要素成果具体如下。累年平均气温 16.6°C；累年极端最高气温 39.9°C；累年极端最低气温 -4.6°C；累年平均最高气温 21.1°C；累年平均最低气温 13.1°C；累年夏季（6、7 和 8 月）平均气温 25.5°C；累年冬季（1、2 和 12 月）平均气温 8.5°C；累年平均相对湿度 81%；累年平均气压 967.5hPa；累年全年主导风向为 N，相应的频率为 13%；累年平均降雨量 870.7mm。

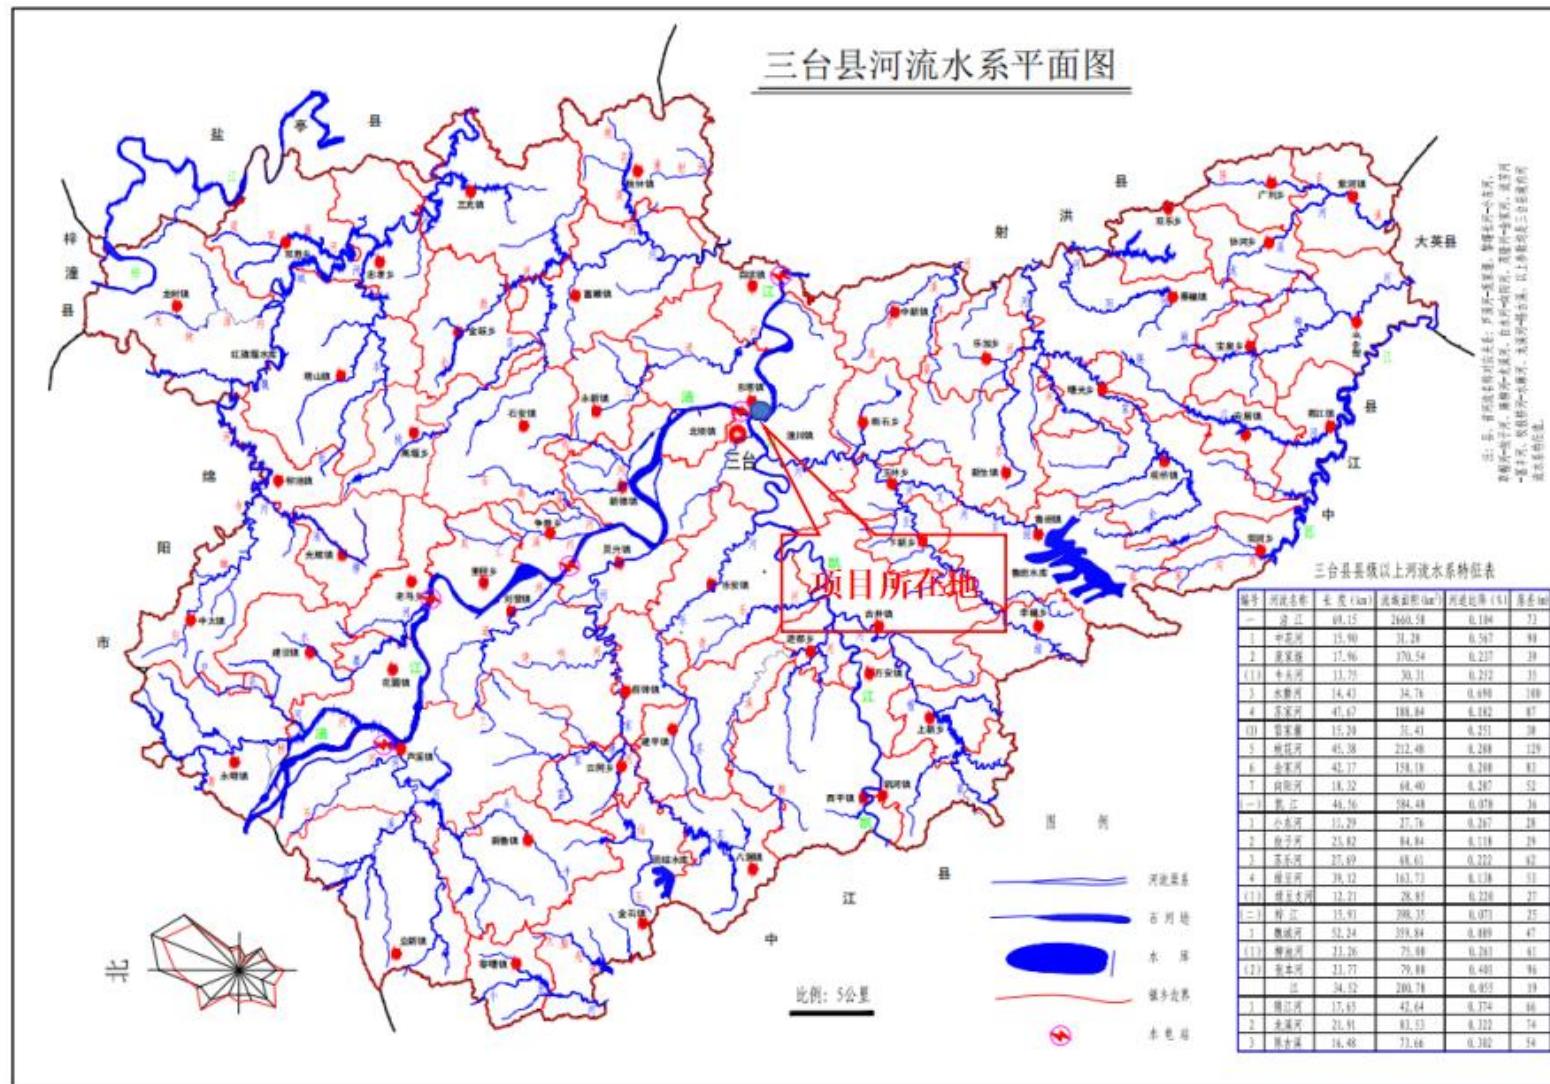
图 3-3 区域水系图

县境内大小江河溪流 46 条，均属于长江支流嘉陵江水系，其中涪江、凯江、梓江、郪江为四条大江。其中，本地块临近的主要河流为涪江。

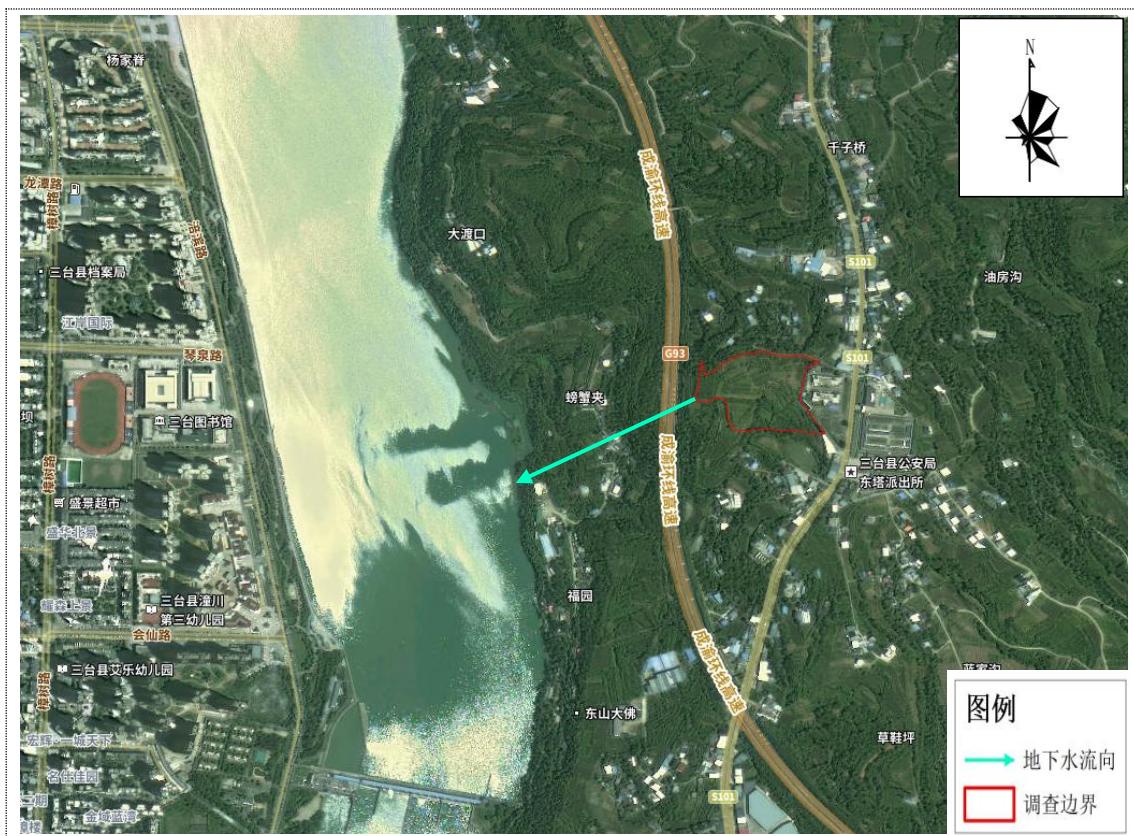
图 3-4 地块内地下水流向图

根据区域水文地质资料及核工业西南勘察设计研究院有限公司出具的本项目岩土工程勘察报告，本项目场地内的地下水主要为基岩裂隙水，主要由大气降水和地下径流补给，并通过地下径流、蒸发等方式排泄。结合地块地形地貌，判断地下水流向为：东北向西南。

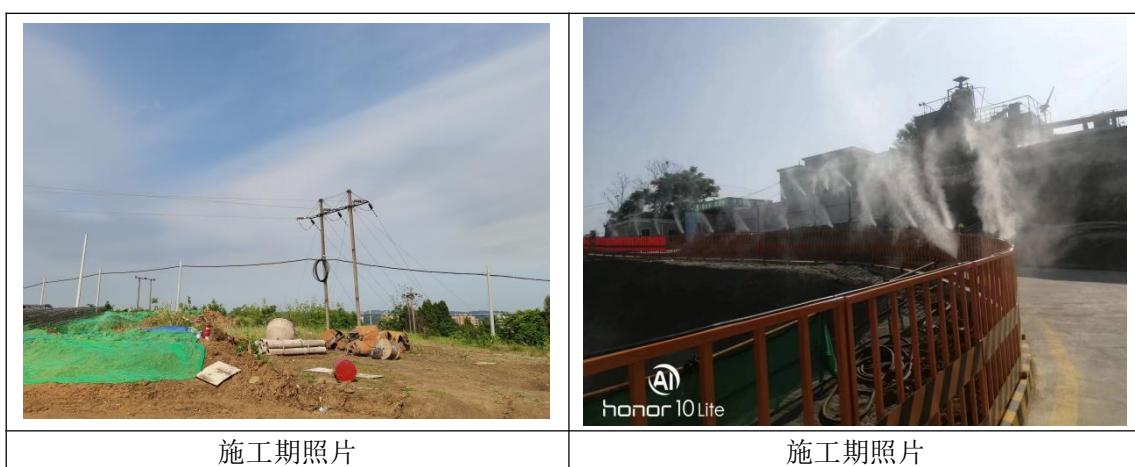
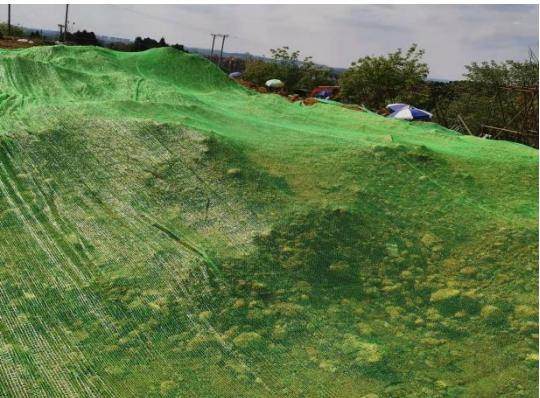
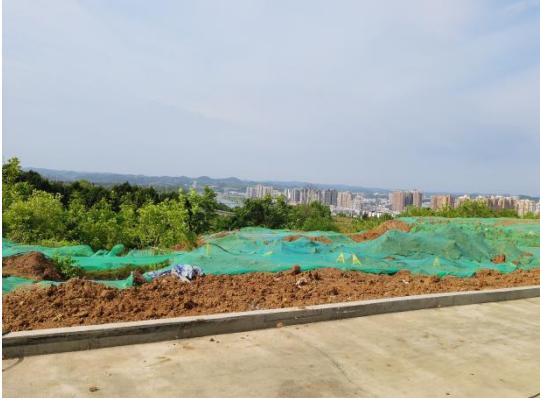
图 3-6 施工期照片

本地块位于三台县北坝镇旗山村，原为三台县北坝镇旗山村五、六组集体用地，后变更为医疗用地，本地块范围内现正在修建三台县应急医院扩建项目，经现场踏勘及询问业主以及施工单位，项目建设过程中，施工围挡内均进行了扰动，土方采用密目网遮盖临时堆放在施工范围外东侧地势低洼处（约 400m²），后续部分回填至施工区，其余部分作为东侧地势低洼处回填土保留不动，待后期施工再进行场平，本项目建设土石方均为场地内部挖方，无外来回填土。

| 施工期照片 | 多余土方回填至地块内东侧地势低洼处 (约 400m ²) |

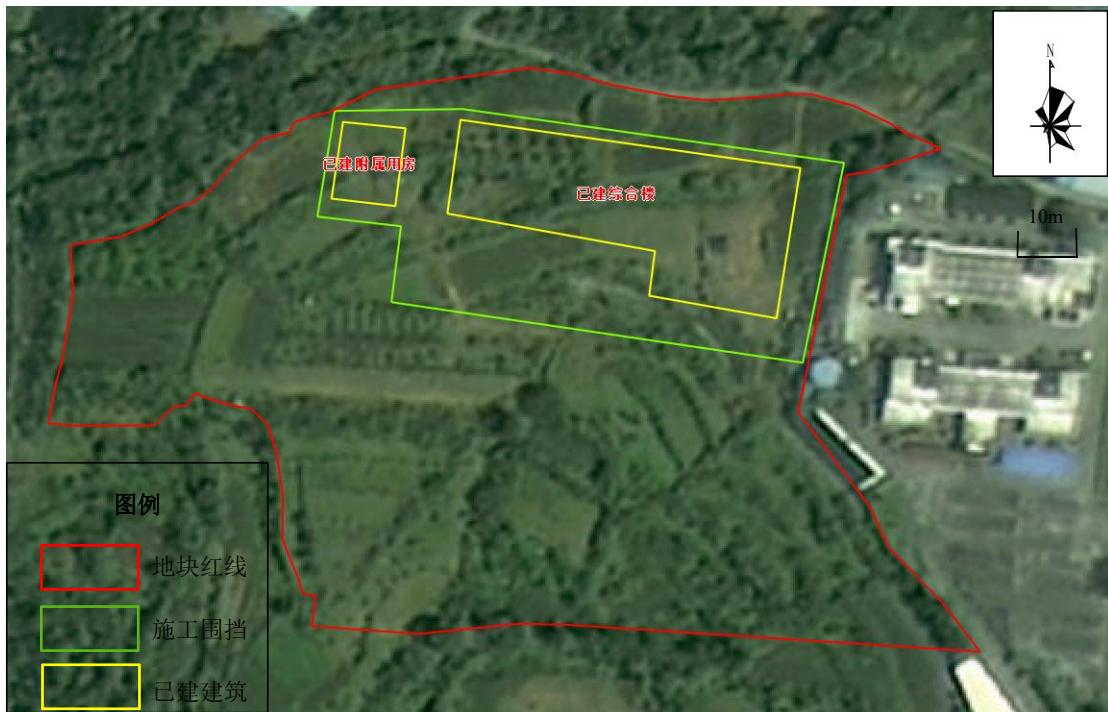
图 3-7 地块内平面布置现状示意图

经现场踏勘及人员访谈可知，本地块于 2022 年 1 月开始进行三台县应急医院扩建项目建设，至今地块范围内已完成一栋综合楼及附属用房主体建设，围挡区域内大部分区域已硬化，项目地块现状建设、硬化及扰动情况如下：

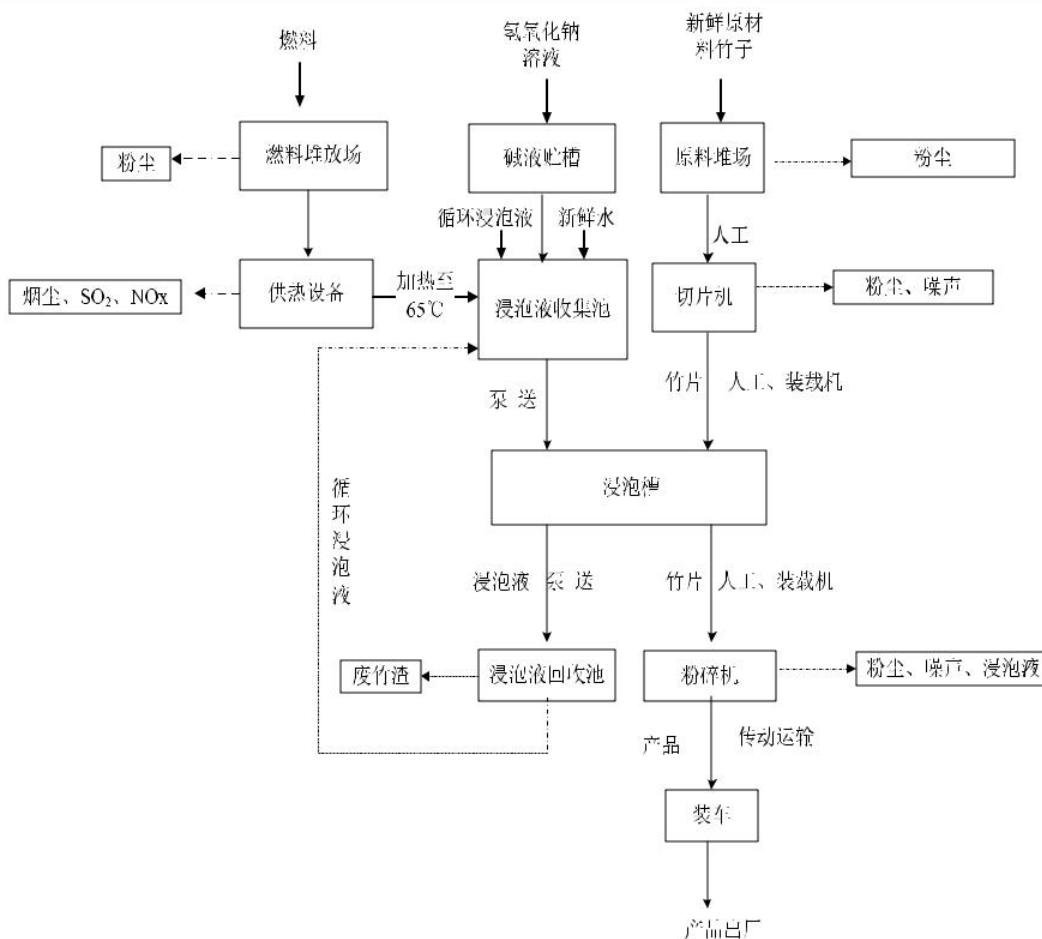
图 3-15 四川省三台县冯超人竹制品厂运营期生产工艺流程及产污位置图

3、粉碎：待没泡槽液体完全抽出，储存于北侧浸泡液循环水池，使用装载机将浸泡好的竹片运送至粉碎工段，人工将浸泡好的竹片装料至粉碎机，开启粉碎机对浸泡竹片进行粉碎，粉碎后竹子呈绒状。

4、卸料：粉碎完成的产品，从粉碎机出料，进入传动运输设备，通过两级传动输送，直接卸料到产品运输车，装料完成运输交付客户。

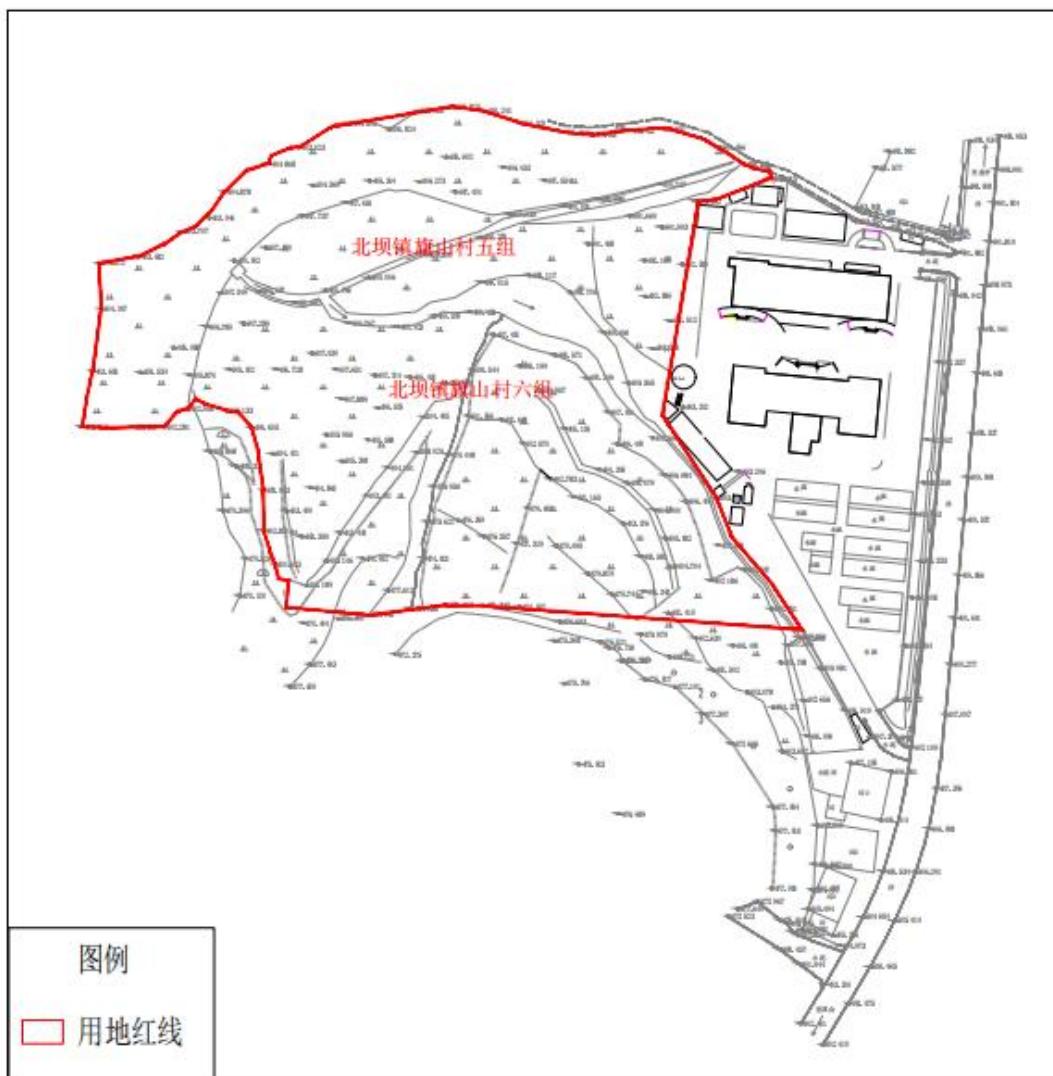
图 3-16 本地块用地红线图

本地块位于绵阳市三台县北坝镇旗山村，本地块原为集体土地，为农业用地；2022年9月5日，本地块已取得三台县行政审批局出具的《建设用地规划许可证》（三行审地字第 Z20220006 号）（详见附件），属于医疗卫生用地（A5），本地块不在三台县中心城区控制性详细规划范围内。

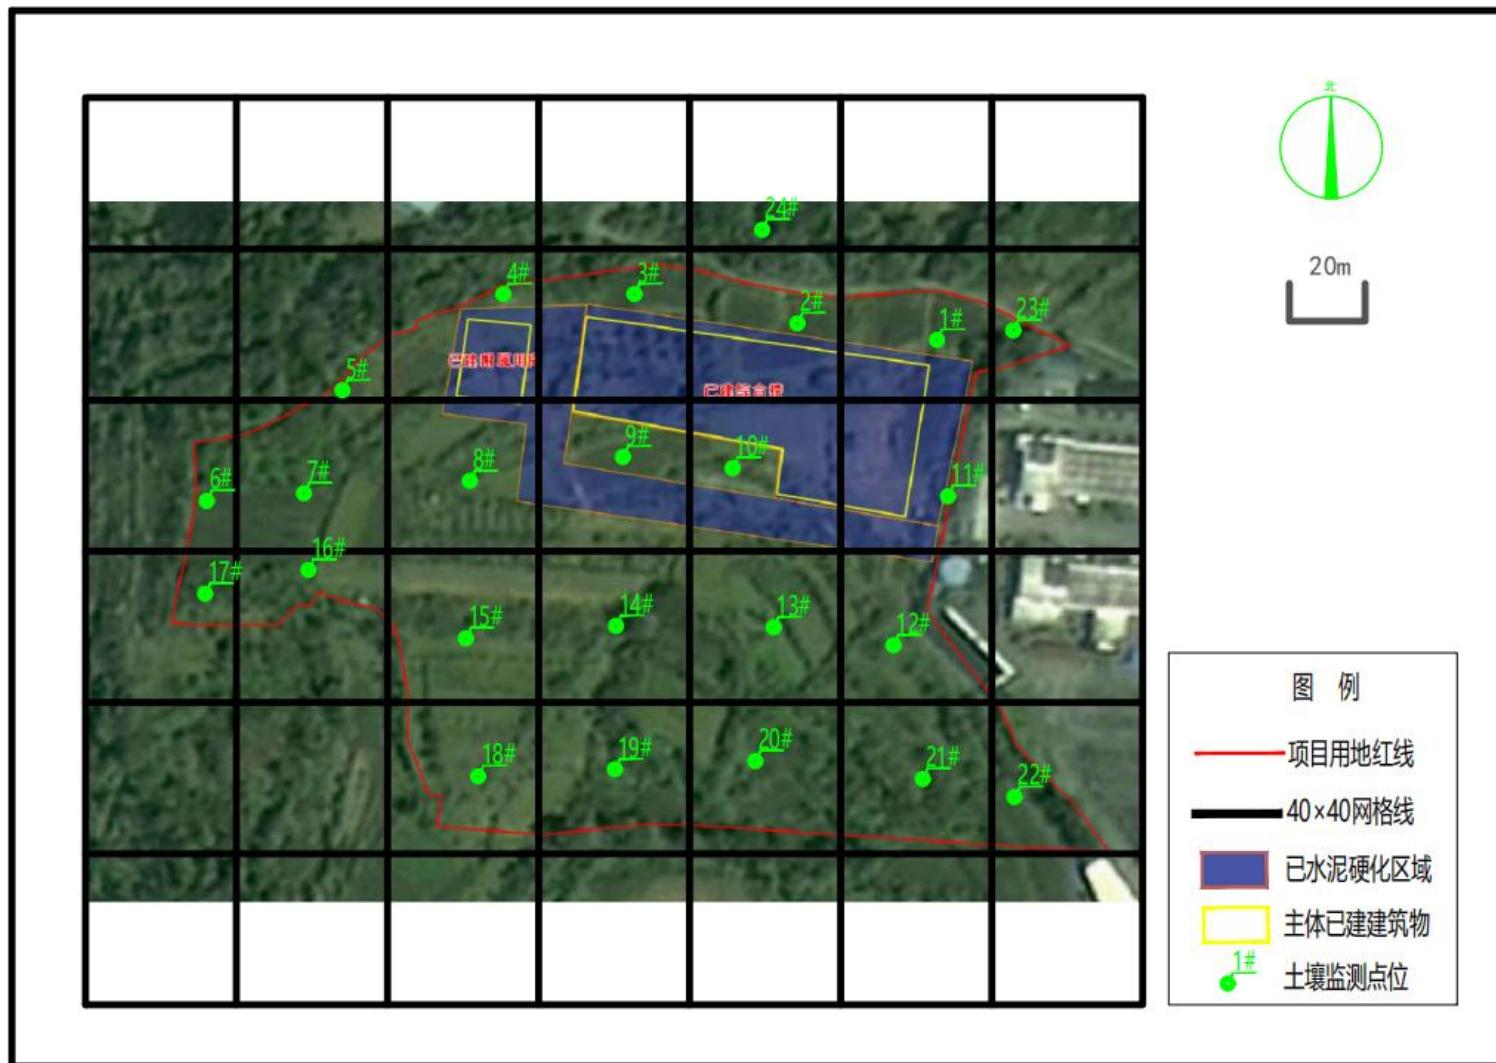
图 6.2-1 地块总平面布局及检测布点图

| 点位编号 | 坐标 | | 采样深度 | 采样个数 | 扰动情况 |
|---|---|---|---|---|---|
| 23# | 105.111638 | 31.106531 | 0~0.5m | 1 | 无扰动 |
| 24# | 105.111796 | 31.106784 | 0~0.5m | 1 | 无扰动 (地块外参照点) |

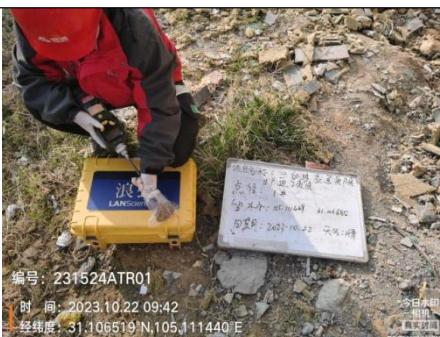
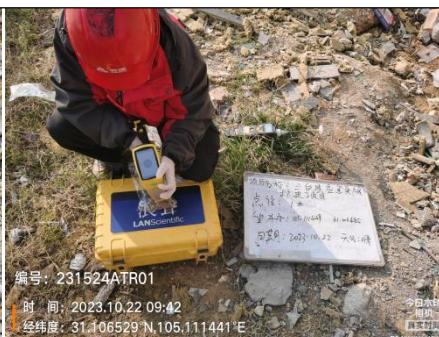
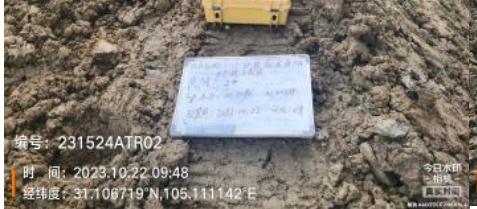
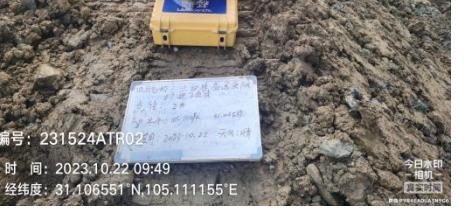
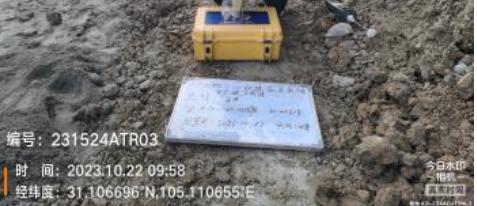
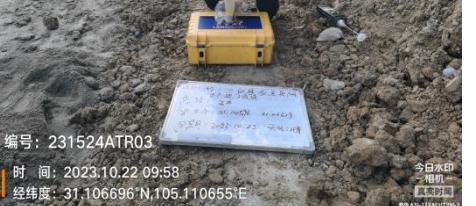
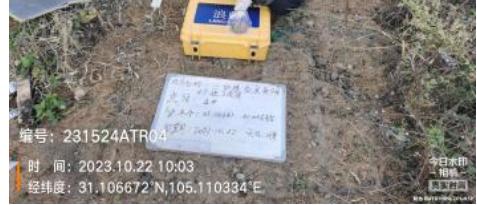
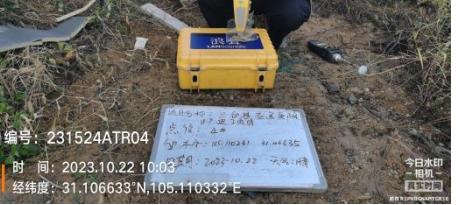
| 编号 | 现场检测图片 | |

- ①选取合适的裸露土壤，并移除表层杂物，在检测之前人工压实、平整。
- ②瞄准和发射。使用整合型CMOS摄像头和微点准直器，可对土壤样品进行检测，检测过程中不可移动位置，检测时间一般不低于60s，
- ③查看结果。检测期间，XRF屏幕上可显示金属元素的数值，现场可用来判断是否有异常数据。每个点位检测结果均保存在仪器内存中，方便一次性导出数据。

| 2# | 编号: 231524ATR02 时 间: 2023.10.22 09:48 经纬度: 31.106719 N, 105.111142 E | 编号: 231524ATR02 时 间: 2023.10.22 09:49 经纬度: 31.106551 N, 105.111155 E |
| 3# | 编号: 231524ATR03 时 间: 2023.10.22 09:58 经纬度: 31.106696 N, 105.110655 E | 编号: 231524ATR03 时 间: 2023.10.22 09:58 经纬度: 31.106696 N, 105.110655 E |
| 4# | 编号: 231524ATR04 时 间: 2023.10.22 10:03 经纬度: 31.106672 N, 105.110334 E | 编号: 231524ATR04 时 间: 2023.10.22 10:03 经纬度: 31.106633 N, 105.110332 E |

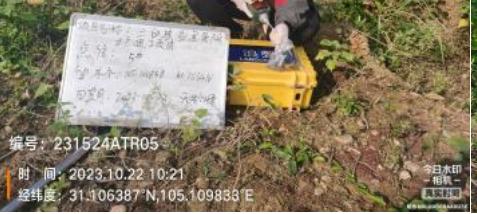
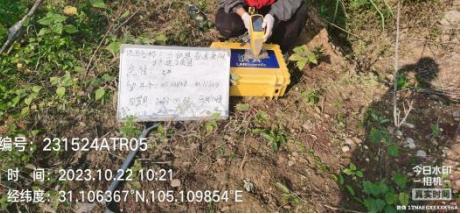
| 5# | 编号: 231524ATR05 时 间: 2023.10.22 10:21 经纬度: 31.106387 N, 105.109833 E | 编号: 231524ATR05 时 间: 2023.10.22 10:21 经纬度: 31.106367 N, 105.109854 E |

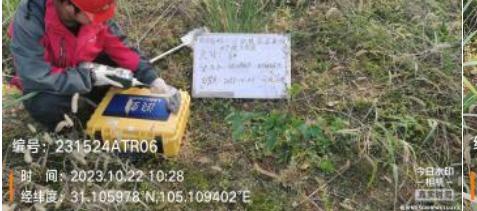
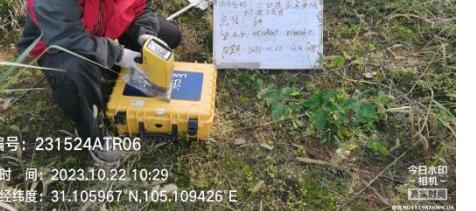
| 6# | 编号: 231524ATR06 时 间: 2023.10.22 10:28 经纬度: 31.105978 N, 105.109402 E | 编号: 231524ATR06 时 间: 2023.10.22 10:29 经纬度: 31.105967 N, 105.109426 E |

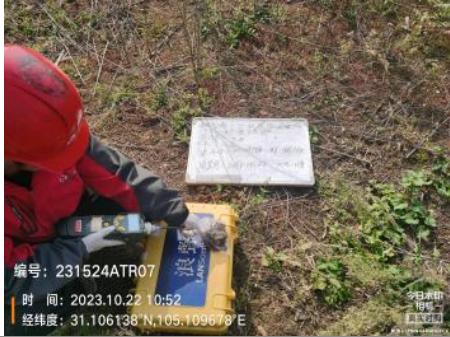
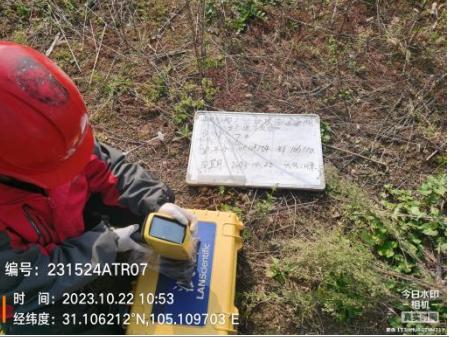
| 7# | <p>编号: 231524ATR07 时间: 2023.10.22 10:52 经纬度: 31.106136°N, 105.109703°E</p> | <p>编号: 231524ATR07 时间: 2023.10.22 10:53 经纬度: 31.106121°N, 105.109703°E</p> | |

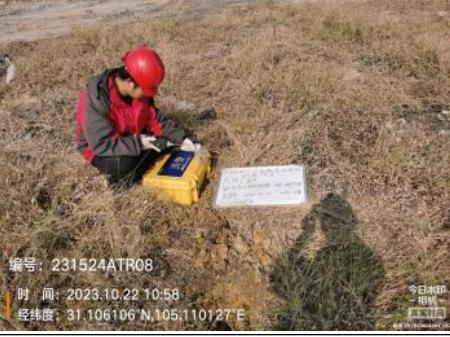
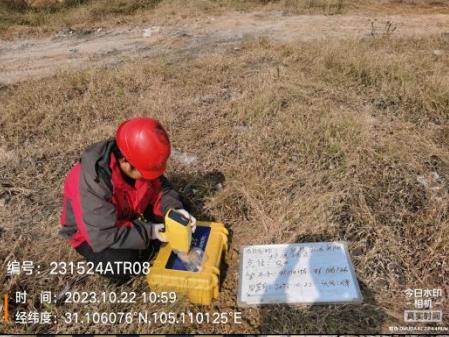
| 8# | <p>编号: 231524ATR08 时间: 2023.10.22 10:58 经纬度: 31.106106°N, 105.110127°E</p> | <p>编号: 231524ATR08 时间: 2023.10.22 10:59 经纬度: 31.106076°N, 105.110125°E</p> | |

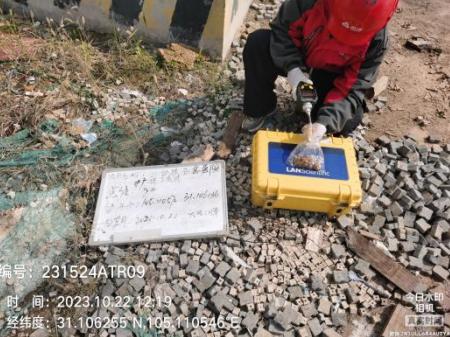
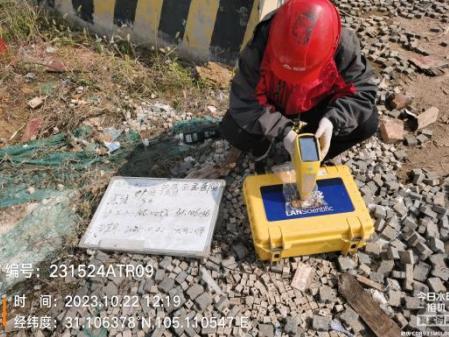
| 9# | <p>编号: 231524ATR09 时间: 2023.10.22 12:19 经纬度: 31.106255°N, 105.110546°E</p> | <p>编号: 231524ATR09 时间: 2023.10.22 12:19 经纬度: 31.106378°N, 105.110547°E</p> | |

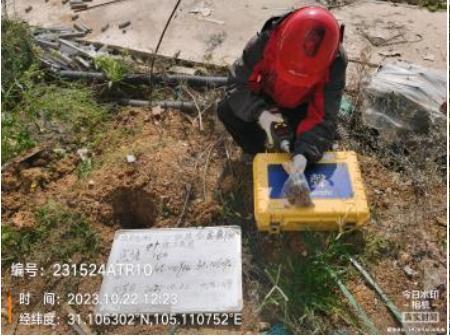
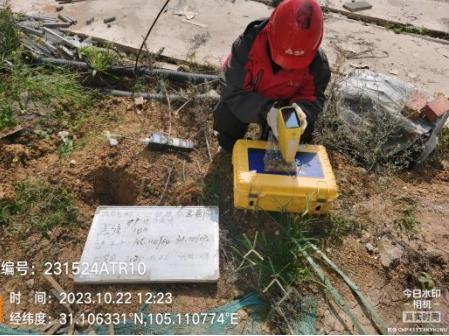
| 10# | <p>编号: 231524ATR10 时间: 2023.10.22 12:23 经纬度: 31.106302°N, 105.110752°E</p> | <p>编号: 231524ATR10 时间: 2023.10.22 12:23 经纬度: 31.106331°N, 105.110774°E</p> | |

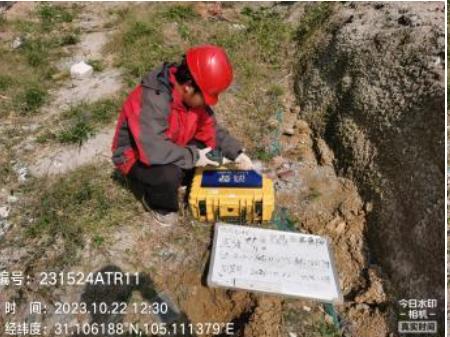
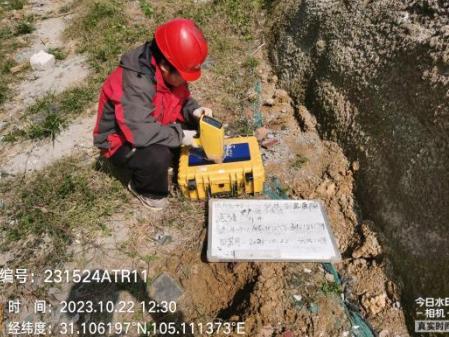
| 11# | <p>编号: 231524ATR11 时间: 2023.10.22 12:30 经纬度: 31.106188°N, 105.111379°E</p> | <p>编号: 231524ATR11 时间: 2023.10.22 12:30 经纬度: 31.106197°N, 105.111373°E</p> | |

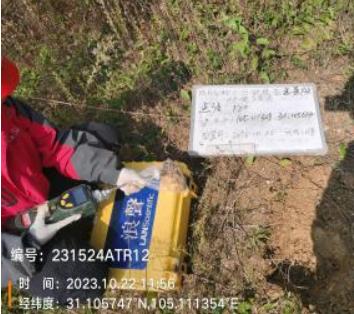
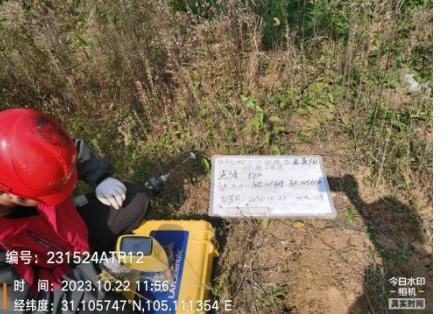
| 12# | <p>编号: 231524ATR12 时间: 2023.10.22 11:56 经纬度: 31.105747°N, 105.111354°E</p> | <p>编号: 231524ATR12 时间: 2023.10.22 11:56 经纬度: 31.105747°N, 105.111354°E</p> |

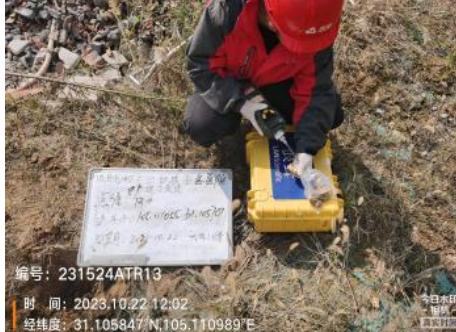
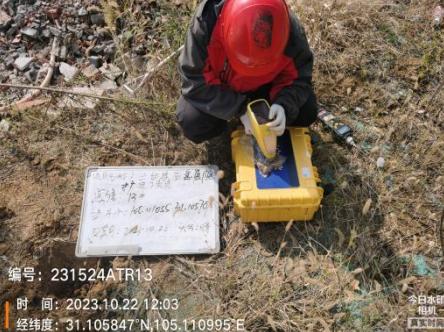
| 13# | <p>编号: 231524ATR13 时间: 2023.10.22 12:02 经纬度: 31.105847°N, 105.110989°E</p> | <p>编号: 231524ATR13 时间: 2023.10.22 12:03 经纬度: 31.105847°N, 105.110989°E</p> |

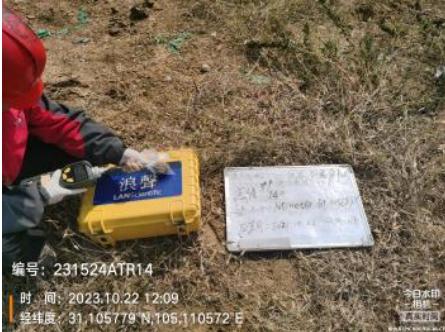
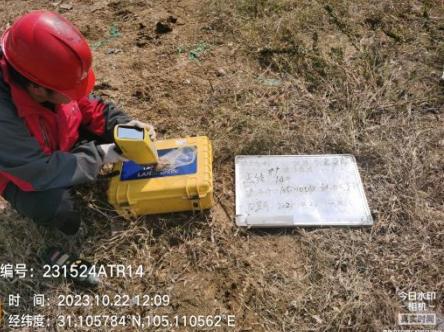
| 14# | <p>编号: 231524ATR14 时间: 2023.10.22 12:09 经纬度: 31.105779°N, 105.110572°E</p> | <p>编号: 231524ATR14 时间: 2023.10.22 12:09 经纬度: 31.105784°N, 105.110562°E</p> |

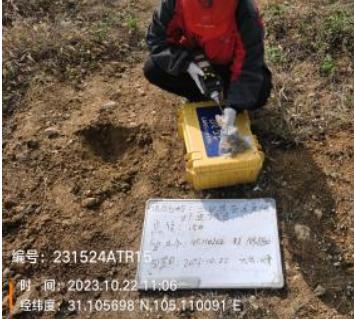
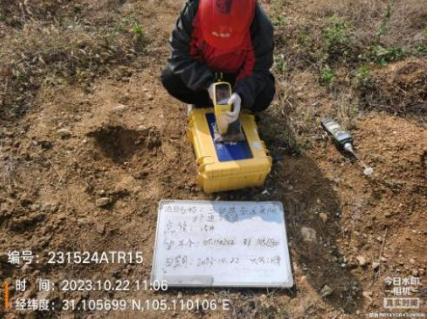
| 15# | <p>编号: 231524ATR15 时间: 2023.10.22 11:06 经纬度: 31.105698°N, 105.110091°E</p> | <p>编号: 231524ATR15 时间: 2023.10.22 11:06 经纬度: 31.105699°N, 105.110106°E</p> |

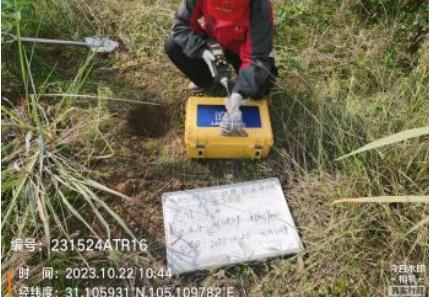
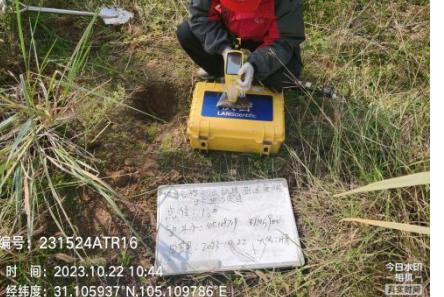
| 16# | <p>编号: 231524ATR16 时间: 2023.10.22 10:44 经纬度: 31.105931°N, 105.109782°E</p> | <p>编号: 231524ATR16 时间: 2023.10.22 10:44 经纬度: 31.105937°N, 105.109786°E</p> |

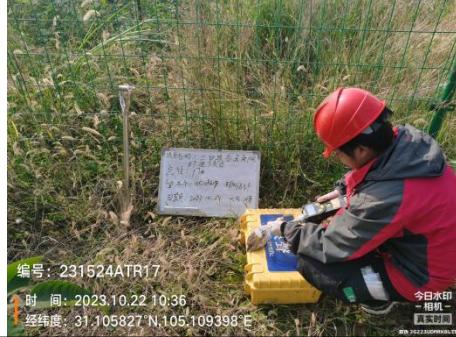
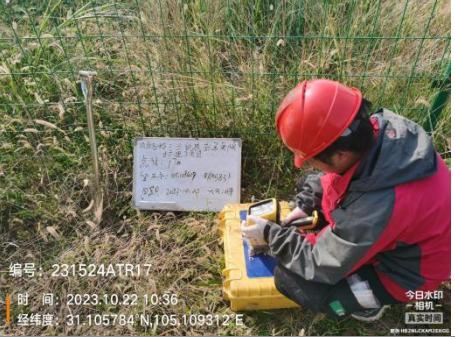
| 17# | <p>编号: 231524ATR17 时间: 2023.10.22 10:36 经纬度: 31.105827°N, 105.109398°E</p> | <p>编号: 231524ATR17 时间: 2023.10.22 10:36 经纬度: 31.105784°N, 105.109312°E</p> |

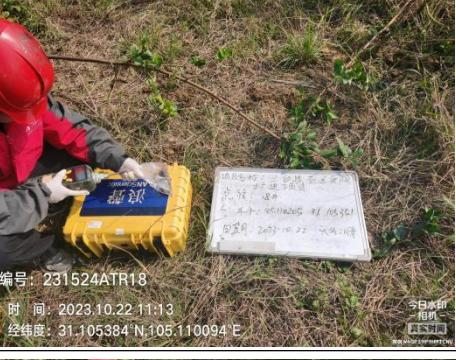
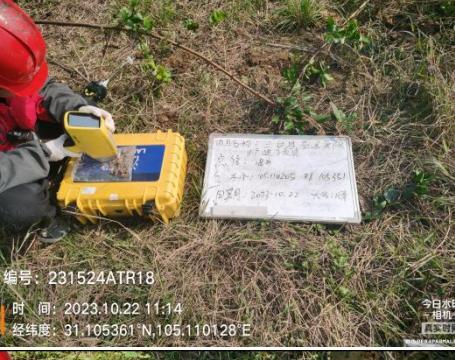
| 18# | <p>编号: 231524ATR18 时间: 2023.10.22 11:13 经纬度: 31.105384°N, 105.110094°E</p> | <p>编号: 231524ATR18 时间: 2023.10.22 11:14 经纬度: 31.105361°N, 105.110128°E</p> |

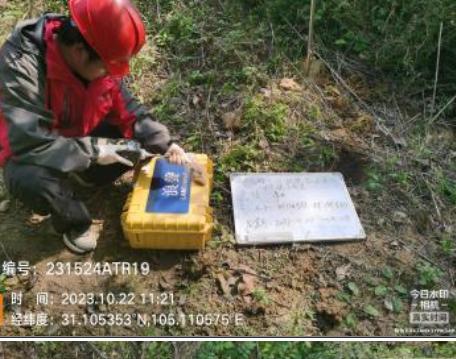
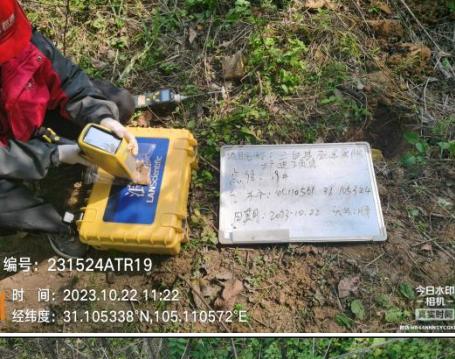
| 19# | <p>编号: 231524ATR19 时间: 2023.10.22 11:21 经纬度: 31.105353°N, 105.110575°E</p> | <p>编号: 231524ATR19 时间: 2023.10.22 11:22 经纬度: 31.105338°N, 105.110572°E</p> |

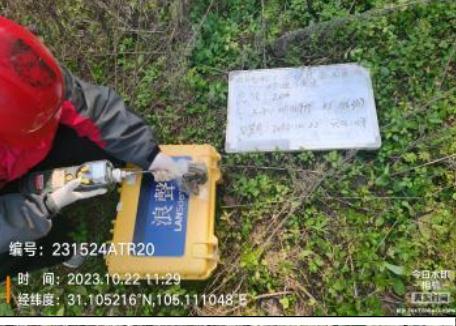
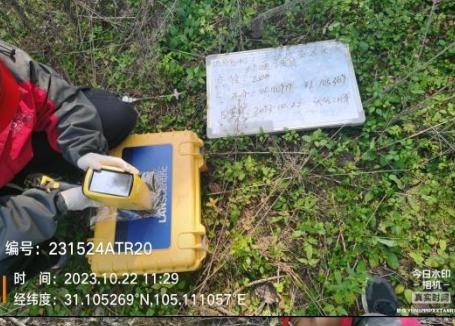
| 20# | <p>编号: 231524ATR20 时间: 2023.10.22 11:29 经纬度: 31.105216°N, 105.111048°E</p> | <p>编号: 231524ATR20 时间: 2023.10.22 11:29 经纬度: 31.105269°N, 105.111057°E</p> |

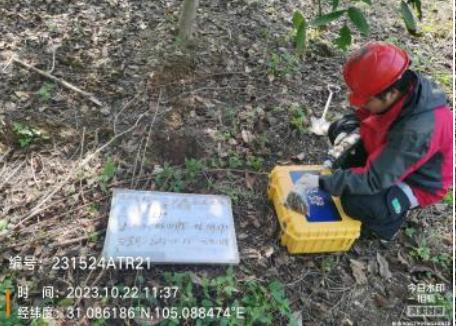
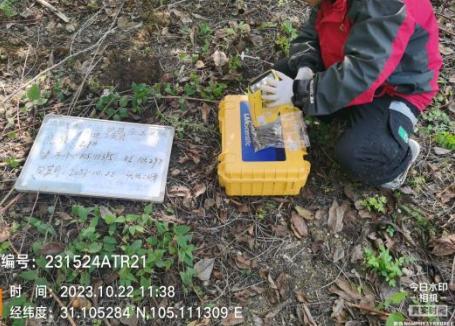
| 21# | <p>编号: 231524ATR21 时间: 2023.10.22 11:37 经纬度: 31.086186°N, 105.088474°E</p> | <p>编号: 231524ATR21 时间: 2023.10.22 11:38 经纬度: 31.105284°N, 105.111309°E</p> |

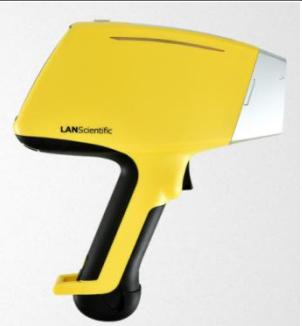
| 设备品牌 | 设备名称 | 设备型号 | 出厂编号 | 设备照片 |
|---|---|---|---|--|
| 苏州浪声科学仪器有限公司 | 手持式 X 射线荧光光谱仪 | True X700 | 1041757-109 0F0913 | |

本次快检设备采用苏州浪声科学仪器有限公司的手持式 X 射线荧光光谱仪、霍尼韦尔的手持式 PID 测量仪，仪器设备信息见表 6-2，快检仪器校准信息见表 6-3。

本次快检设备——手持式 X 射线荧光光谱仪已于 2023 年 10 月 12 日经四川中衡计量检测技术有限公司校准、手持式 PID 测量仪已于 2023 年 8 月 30 日经安正计量检测有限公司校准。设备校准信息见下表，校准证书详见附件。

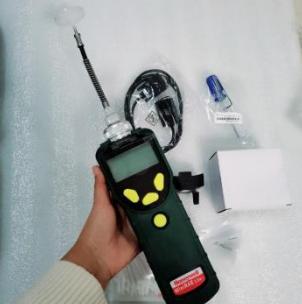
| 设备品牌 | 设备名称 | 设备型号 | 出厂编号 | 设备照片 |
|---|---|---|---|--|
| 霍尼韦尔 | 手持式 PID 测量仪 | PGM-7300 | 590-909247/ 1090F0914 | |
